Tödlicher Arbeitsunfall unter Tage

In dem Abbaugebiet GOMER der Schiefergruben MAGOG ereignete sich am 19. September 2008 ein folgenschwerer Betriebsunfall.

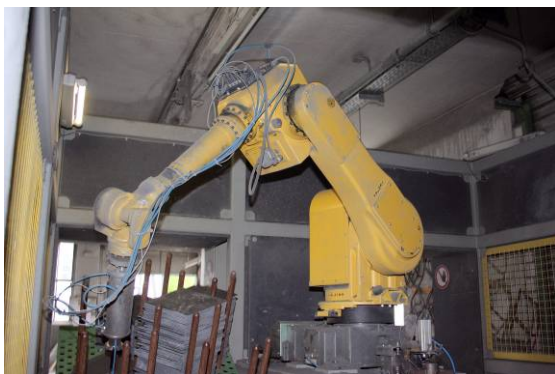
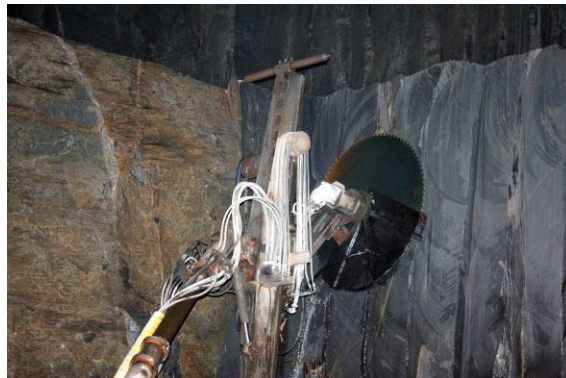
High-Tec über und unter Tage: Hier ein Roboter zum vollautomatischem Zuschneiden in der Dachschieferproduktion und die Abbausäge unter Tage.

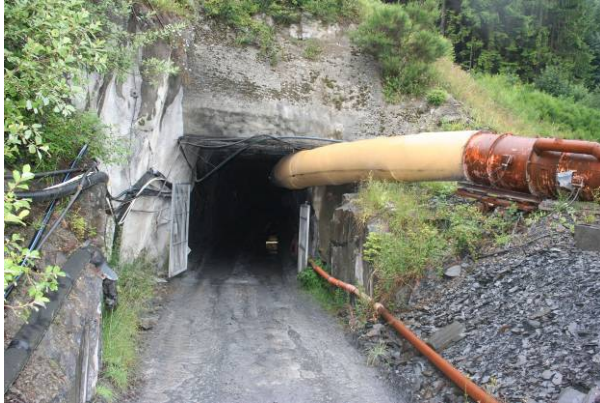
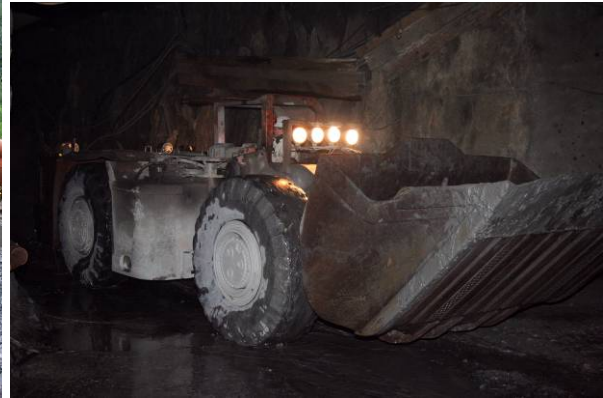
Große dieselbetriebene Radlader können das Abbaugebiet vom Eingang bis unter Tage befahren.

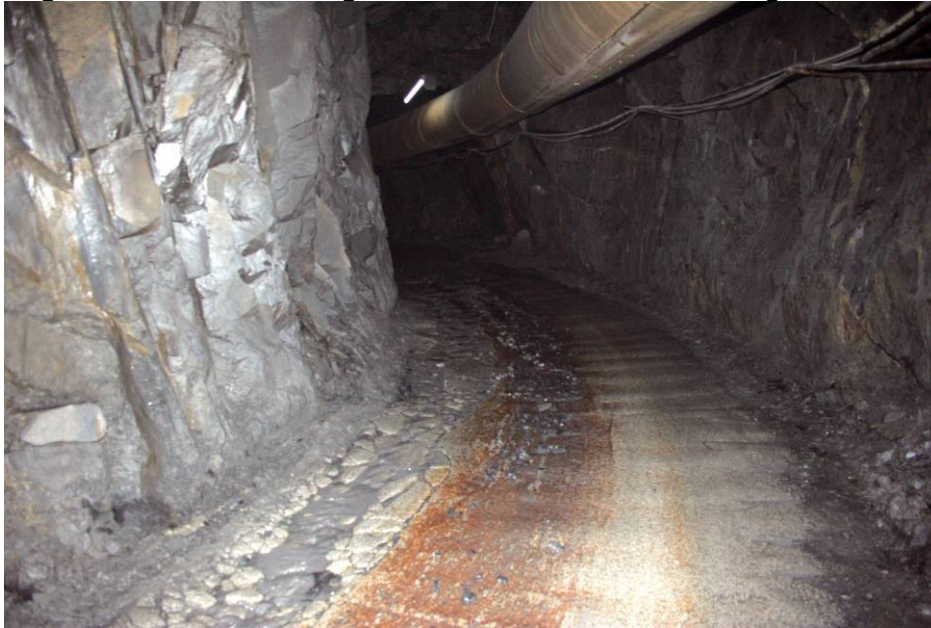
Ca. 600m Strecke mussten die Einsatzkräfte bis zum Unglücksort zurücklegen.

Nach ca. 600 m Strecke stießen die Einsatzkräfte auf einen weiteren Bergmann und den Steiger. Die Strecke war hier komplett durch einen ca. 4 m breiter, 2 m hoher und 5 langer Schieferstein blockiert. An dieser Stelle war ein Teil der seitlichen Abbauwand in die Strecke gekippt. Komplett unter dem Steinblock war eine Abbausäge begraben, auf der sich ein Bergmann befand. Dieser war zwar nur teilweise sichtbar, wies jedoch sichere Anzeichen des Todes³ auf. Dennoch wurde zur Kontrolle ein EKG⁴ geschrieben, welches jedoch sofort eine Nulllinie⁵ aufwies. Hierzu kroch ein Rettungsassistent ein Stück unter den Stein, sodass er einen Arm und ein Bein des Einklemmten zur Extremitätenableitung erreichen konnte. Nach der Feststellung des Todes um 07:10 Uhr wurde zunächst der komplette Rückzug aller Einsatzkräfte und der Bergleute angeordnet.

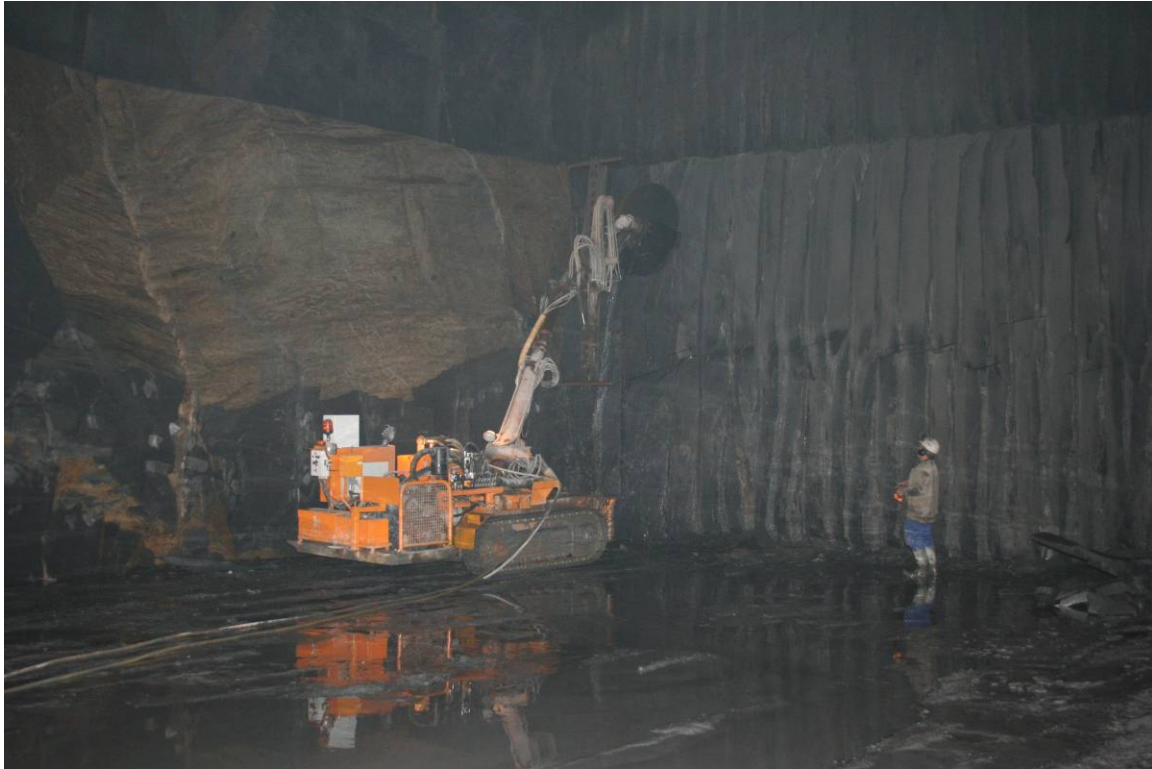
Auf eine solche Abbausäge kippte ein großer Block aus der seitlichen Wand und begrub sie zusammen mit damals noch aufsitzenden Maschinenführer vollständig.

Nach allen Erkenntnissen auch der Bergverwaltung steht fest, dass es sich um ein unvermeidbares Unglück handelte, dass niemand vorhersehen konnte. Genau an der Stelle, an der der Bergmann mit der Abbausäge arbeitete, befand sich eine Störung im Gestein, wie eine Fettschicht, sodass an dieser Stelle keine Haftung zum übrigen Gestein bestand. Nachdem hier durch die Abbausäge waagerechte Schnitte erfolgten, verlor der gesamte Gesteinblock den Halt und stürzte in den Abbau.
